## آفاق إعادة إعمار المناطق المتضررة بسبب النزاعات في ليبيا بمنطقة قنفودة – بنغازي كحالة دراسة

## Prospects for the Reconstruction of Conflict - Affected Areas in Libya

### Qanfouda area – Benghazi as a case study

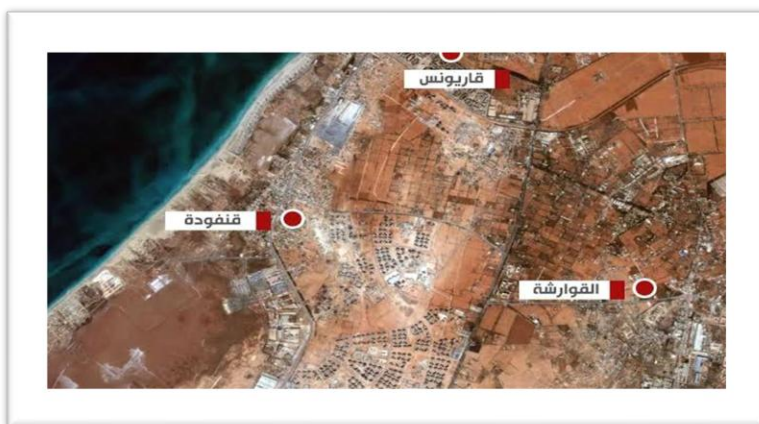
شكل (1): الموقع الجغرافي لمنطقة قنفودة ضمن النسيج الحضري لمدينة بنغازي  
المصدر: صور أقمار صناعية.

تقع منطقة قنفودة في الجهة الغربية من مدينة بنغازي (شكل 1. صورة أقمار صناعية) وتُعد من المناطق الحضرية التي نشأت وتطورت ضمن الامتداد العمراني الحديث للمدينة. وقد تميزت قبل اندلاع النزاع بنسيج عمراني شبه منتظم، قائم على تقسيمات سكنية واضحة، وشبكة طرق تربط بين المحاور المحلية والرئيسية، مما منح المنطقة درجة مقبولة من الترابط الوظيفي والحركي داخل النسيج الحضري العام. من الناحية المعمارية، غلب على مباني قنفودة الطابع السكني منخفض الارتفاع، حيث انتشرت المساكن الفردية والمباني ذات الطابق أو الطابقين، مع حضور محدود للمباني متعددة الطوابق. واتسمت هذه المباني ببساطة التكوين المعماري، واعتمادها على أنماط إنشائية تقليدية ومواد بناء محلية، بما يعكس الخصائص الاجتماعية والاقتصادية لسكان المنطقة. كما ساهم هذا النمط العمراني في تحقيق مقياس إنساني ملائم، وفر إحساساً بالاستقرار والانتماء المكاني.

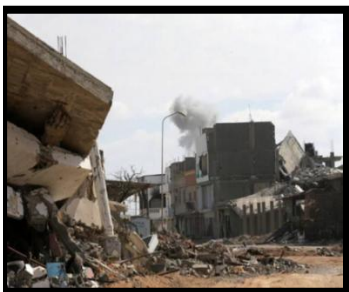
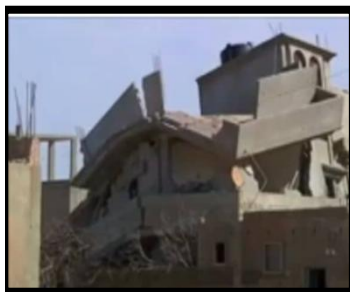
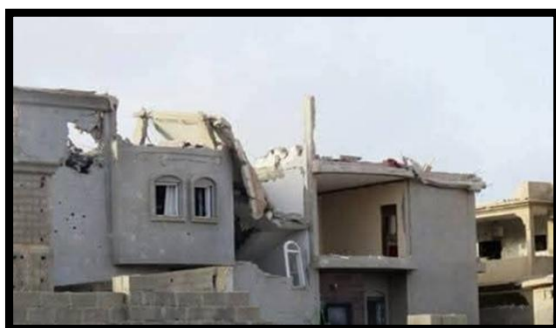
تُظهر الصور الميدانية تعرض عدد كبير من المباني السكنية لانهيارات جزئية وإصابات مباشرة، خاصة في الواجهات الخارجية والعناصر الإنشائية الحاملة.

شكل (2): انهيارات جزئية وكاملة لمباني سكنية متعددة الطوابق

تشير هذه الصور إلى هشاشة بعض الأنظمة الإنشائية، وغياب معايير السلامة في المباني، مما يحد من إمكانية الترميم في كثير من الحالات، ويجعل إعادة البناء خيارًا أكثر أمانًا (شكل 2. قناة العربية الإخبارية )

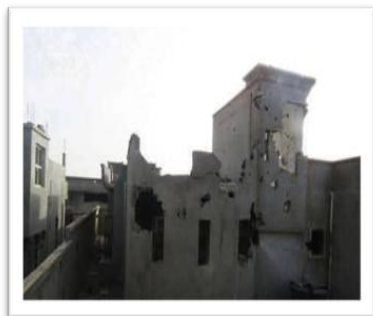
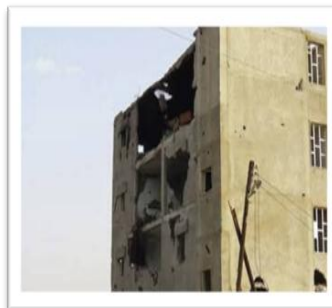
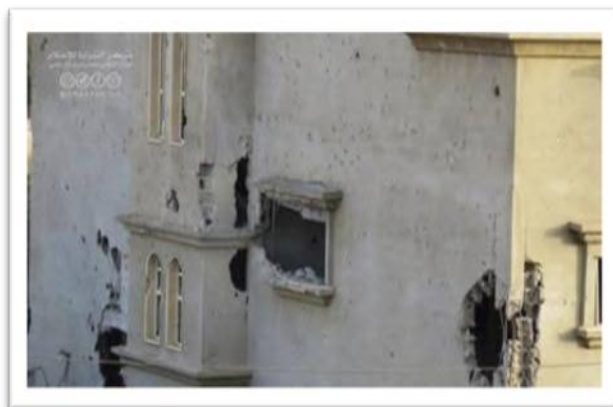
يوضح التوثيق البصري تضرر الواجهات المعمارية وظهور فتحات كبيرة ناتجة عن الإصابات المباشرة، ما أدى إلى تشويه المشهد الحضري وفقدان الهوية العمرانية للمنطقة (شكل 3, تصوير أحد سكان المنطقة النازحين )

شكل (3): آثار إصابات مباشرة في واجهات المباني السكنية  
المصدر: تصوير ميداني من سكان المنطقة (قبل النزوح) – معالجة الباحثة

يعكس هذا النمط من الدمار غياب الاعتبارات الجمالية والهوية المحلية، الأمر الذي يستدعي دمج البعد المعماري في مشاريع إعادة الإعمار المستقبلية.

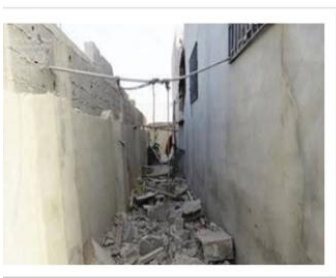
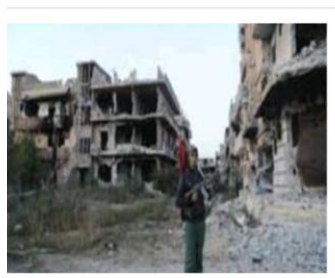
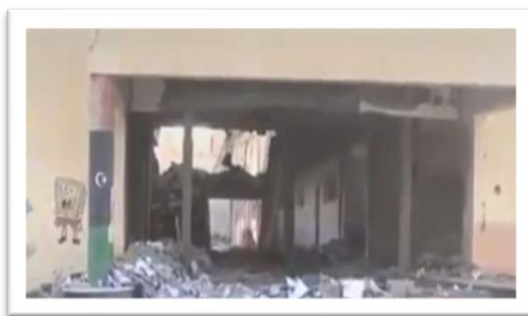
أدت الانهيارات المتكررة إلى تشكل فراغات عمرانية غير مخططة بين المباني، مما تسبب في تفكك النسيج العمراني وظهور مساحات مهملة (شكل 3، قناة العربية الأخبارية)

شكل (4): مبانٍ مهجورة ومتضررة داخل الكتل السكنية  
المصدر: قناة العربية الإخبارية

وتشير هذه الحالة إلى ضرورة إعادة تنظيم هذه الفراغات واستثمارها كمساحات عامة أو خدمية ضمن مخطط عمراني متكامل.

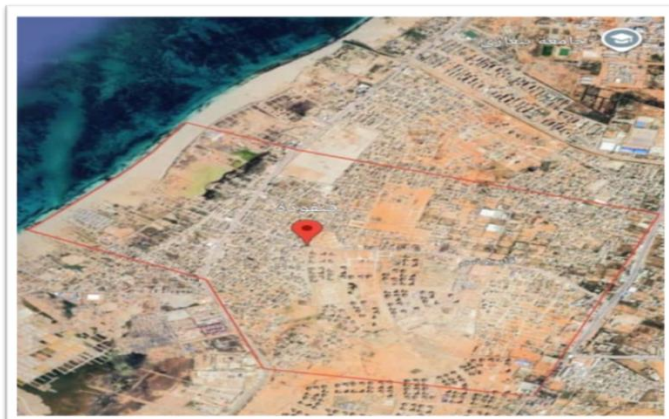
يسهم التحليل المكاني المعتمد على الصور الفضائية في فهم نطاق الدمار وعلاقته بالنسيج الحضري المحيط (شكل 5، صورة أقمار صناعية)

شكل (5): التحليل المكاني لموقع منطقة قنفودة ونطاق الدمار العمراني

يبين التحليل أن الدمار كان متصلاً داخل الكتل العمرانية، ما يدعم اعتماد إعادة إعمار شاملة بدلاً من تدخلات جزئية.

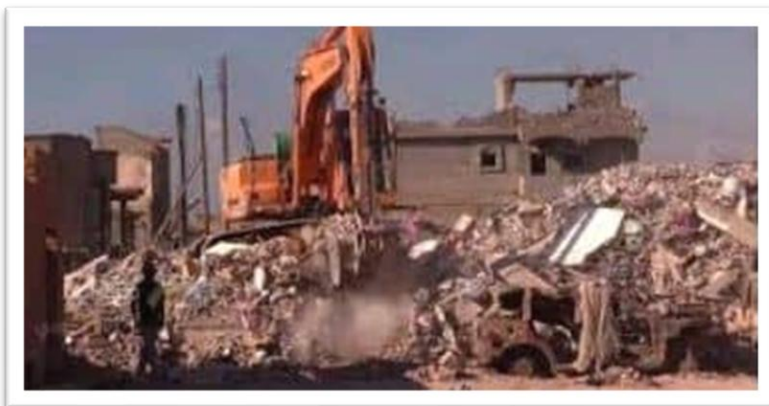
تُعد إزالة الأنقاض المرحلة الأولى في عملية إعادة الإعمار، حيث تمهّد لإعادة تنظيم الأرض والبنية التحتية (شكل 6، قناة العربية الإخبارية)

شكل (6): إزالة الأنقاض باستخدام المعدات الثقيلة

غير أن نجاح هذه المرحلة مرتبط بوجود خطة واضحة لإدارة مخلفات الحرب وإعادة تدويرها.
